Fledermausschutz – Newsletter

Mecklenburg-Vorpommern Nr. 19, 18.12.2018

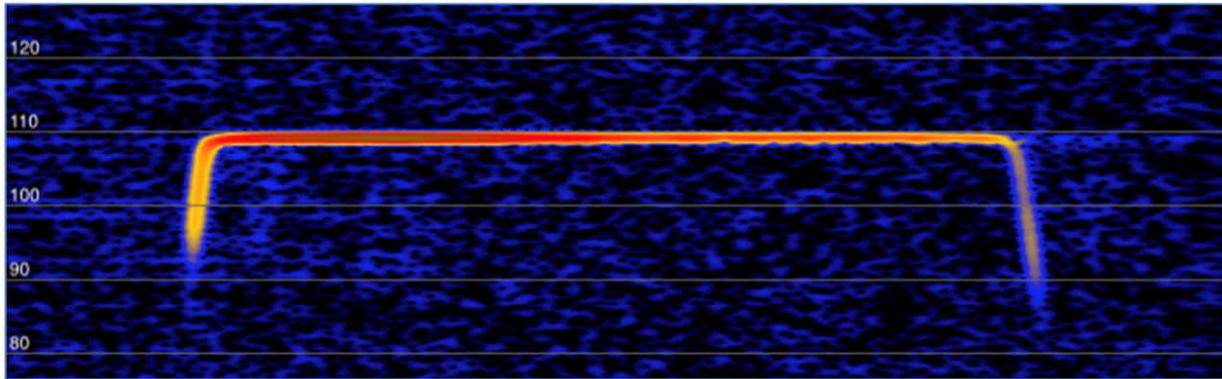
▲ Sonagramm eines Lautes der Kleinen Hufeisennase, aufgenommen in Österreich auf 1.700 m (Luggenalm, Nikolsdorf bei Lienz)

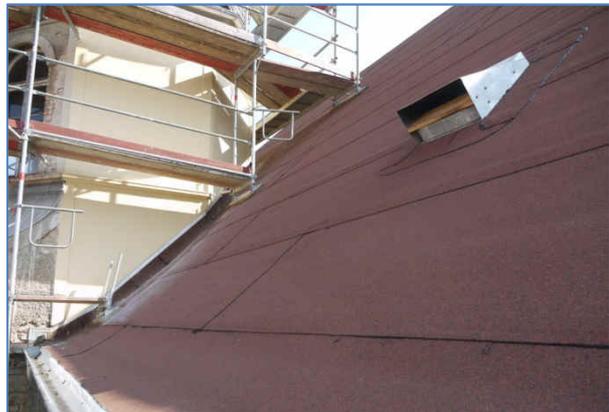
Abb. 2 Dachflächenfenster mit Fledermäuseinflug

Die Veste Spantekow ist auf Grund der in den Kellern und Kasematten überwinterten Fledermäuse (z. B. Gr. Mausohr und Teichfledermaus) als Ganzes als Natura 2000-Schutzgebiet ausgewiesen. Es liegen Daten seit mind. 1989 vor. Über die Sommervorkommen ist dagegen kaum etwas bekannt. Die Sanierung des Daches des Hauptgebäudes wurde 2018 durchgeführt. Um den Zugang zum Dachraum für Fledermäuse zu erhalten, wurde ein Dachflächenfenster mit Fledermäuseinflug integriert.

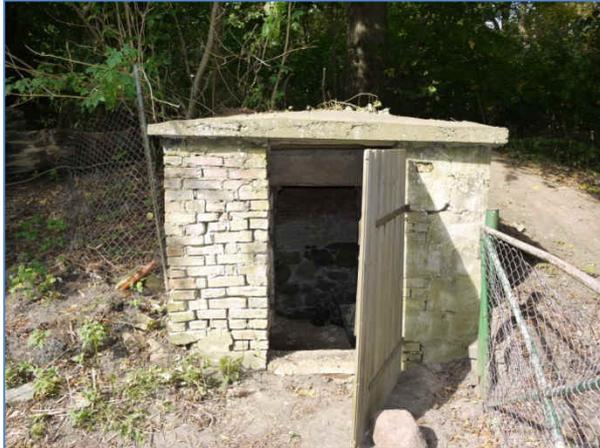
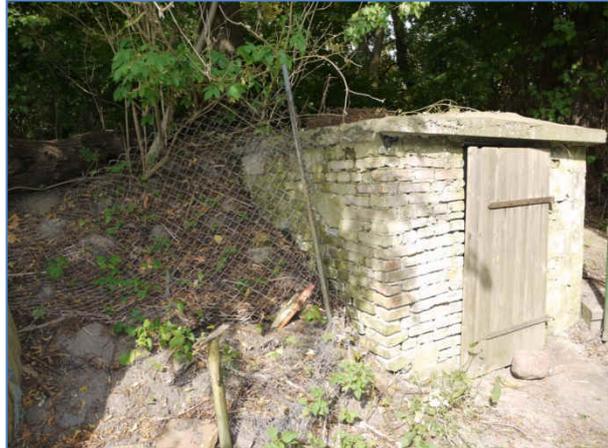
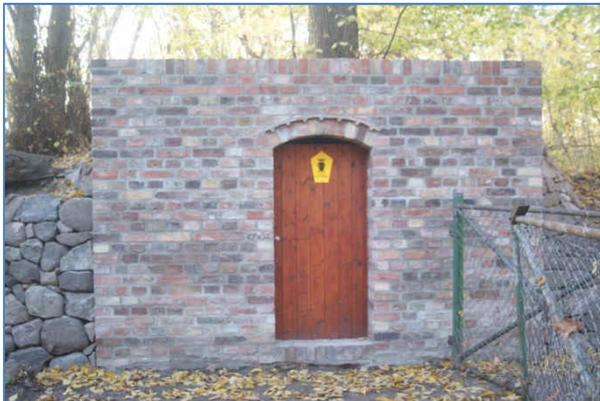
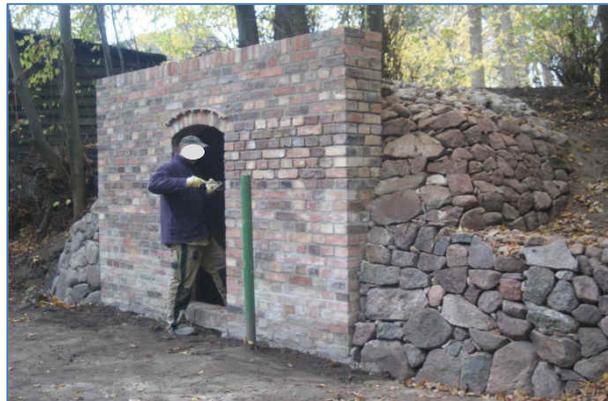
Abb. 1 und 2 oben Zustand des Eiskellers in Wahlendow vor der Sanierung.

Abb. 3 und 4 unten Zustand des Eiskellers in Wahlendow nach der Sanierung (Neuerrichtung des Vorraums).

In Wolgast wurde bereits 2014 ein Grundstück mit einem ruinösen Keller beräumt und damit ein Winterquartier von insbesondere Wasserfledermäusen zerstört. Das Ersatzquartier, der Eiskeller in Wahlendow, konnte allerdings erst Anfang November 2018 fertiggestellt werden, u. a.

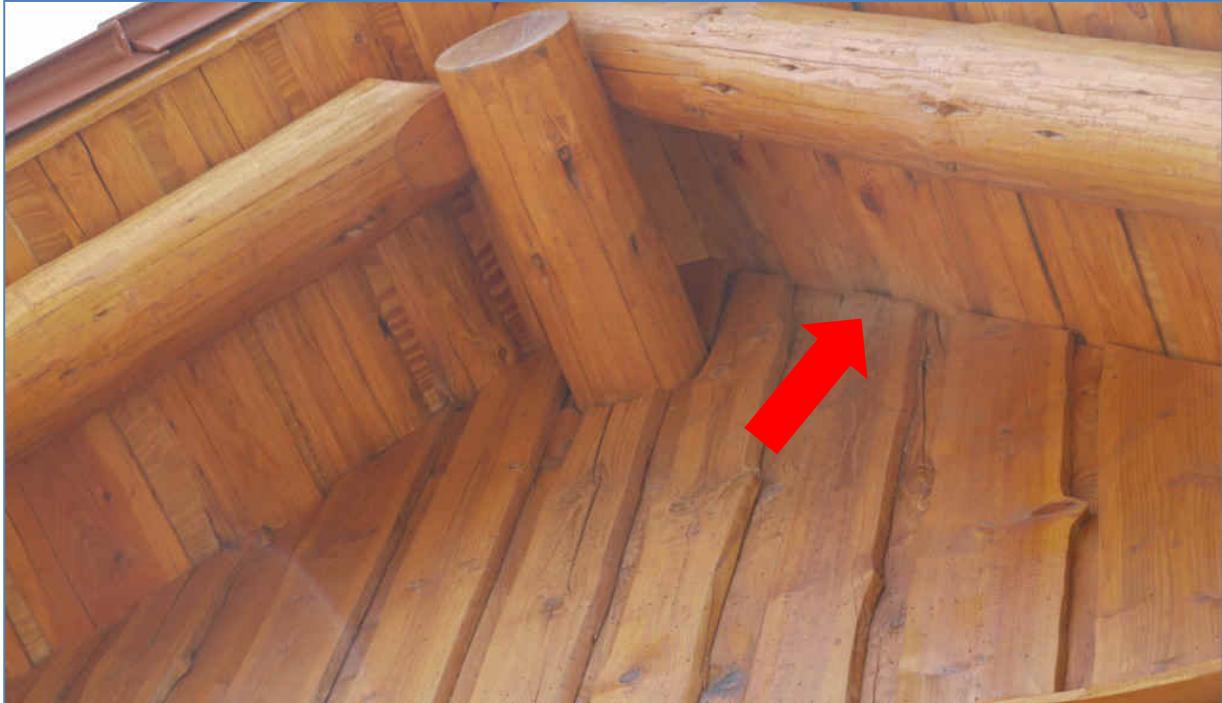
Abb. 1 Giebelwand mit Fledermauskotkrümeln und markiertem, leicht verfärbtem Haupteinflug.

Feriengäste in einem erst 2016 fertiggestellten Haus klagten im Frühsommer 2018 über Insektenstiche, die auf Fledermauswanzen zurückgeführt werden konnten. Eine Kolonie Mückenfledermäuse hatte Quartier hinter einer mit Holz verschalteten Giebelwand bezogen und nicht ungewöhnliche Plagegeister im Gepäck. Die Wanzen gelangten leider auch ins Haus, so dass die Vermietung ausgesetzt werden musste. Aussicht auf eine erfolgreiche Bekämpfung bestand nur wenn das Eindringen der Wanzen in den Wohnbereich durch bauliche Maßnahmen sicher ausgeschlossen oder die Besiedlung durch Fledermäuse unterbunden werden konnte. Auf Grund der Bauweise des Gebäudes (Blockhaus) war es wenig realistisch alle

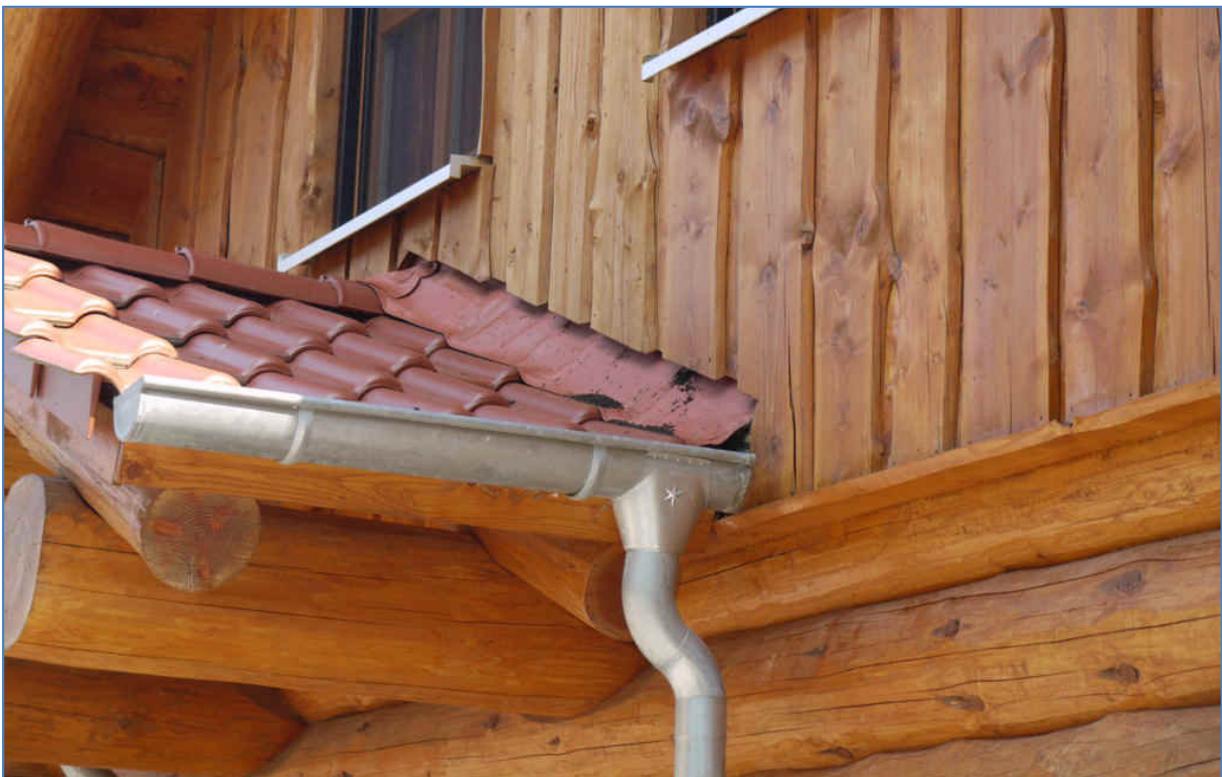
Abb. 2 Aus der Giebelwandverkleidung auf eine Vordach rieselnder Fledermauskot.

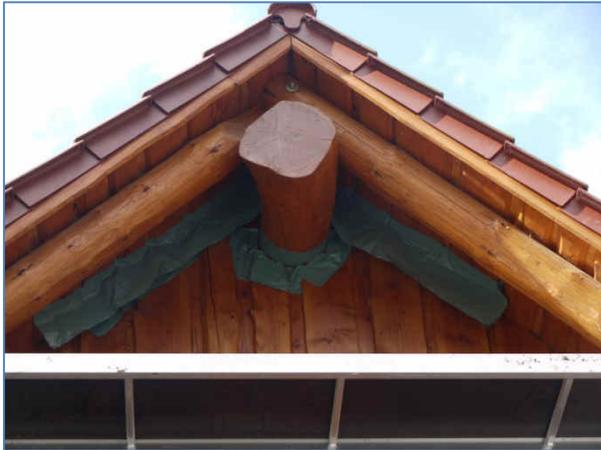
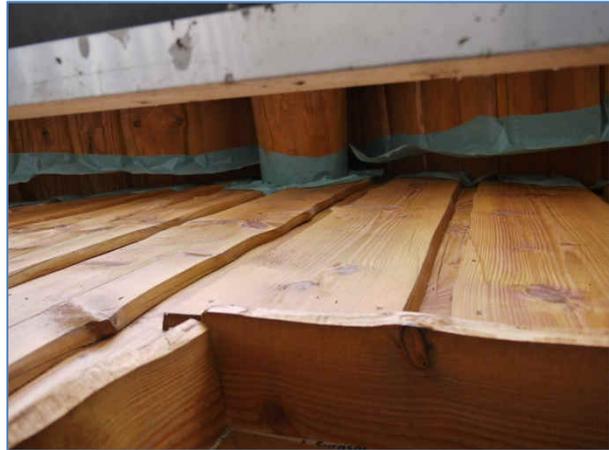
Abb. 3 und 4 Folienvorhang zur Vermeidung von Quartiereinflügen, der den Ausflug jedoch erlaubt.

für Wanzen mögliche Passagen zu verschließen, ohne immensen Aufwand zu betreiben, so dass die Fledermäuse letztlich weichen mussten. Zudem hatte sich die Besiedlung bereits auch auf den zweiten Giebel ausgedehnt. Ab Anfang September wurde der Besatz der Quartierbereiche geprüft und mittels Folienvorhängen der Einflug behindert. Nachdem alle Tiere ausgeflogen waren und Dank der Folien am Einflug erfolgreich gehindert werden konnten, was mittels einer Videokamera geprüft wurde, wurden die Quartierzugänge mit einem Quellband verschlossen. Eine Giebelwand musste jedoch zur Bekämpfung des Wanzenbefalls für den Schädlingsbekämpfer, aber auch um die Fledermuskotansammlungen zu entfernen, voll-

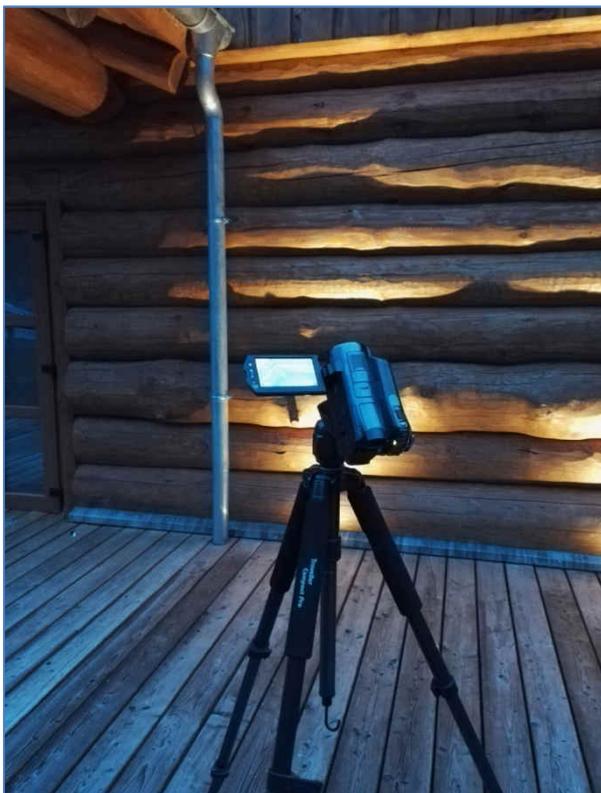
Abb. 5 links

Mit einer Videokamera wurde das Verhalten der Fledermäuse und die Funktion der Folienvorhänge überprüft und dokumentiert.

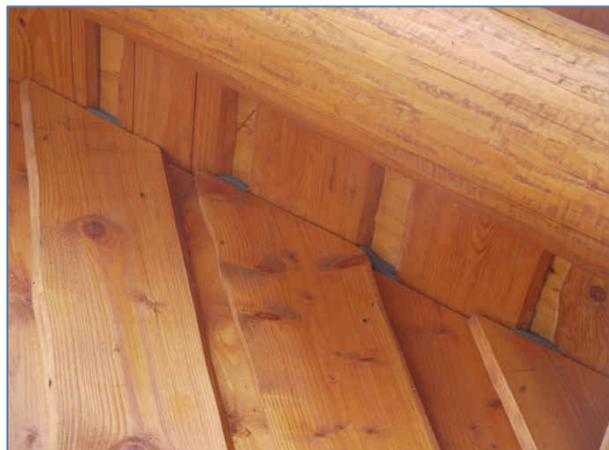
Abb. 6 rechts

Mit einem Quellband abgedichtete Einschlußmöglichkeiten für Fledermäuse.

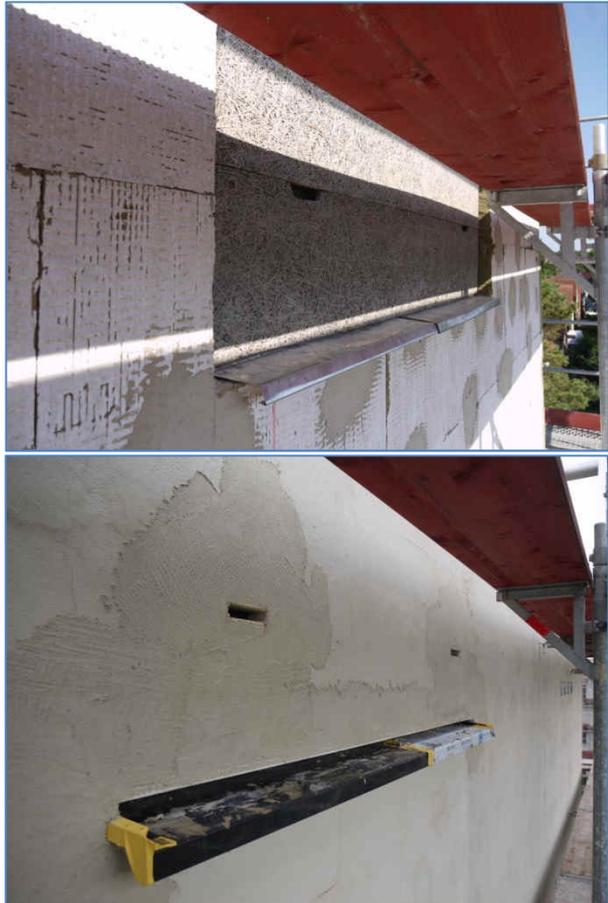
Abb. 3 und 4 rechts Im WDVS integriertes Fassadenquartier aus HWL-Platten.

Auf Grund von langen Lieferzeiten bei einigen Quartierkästen sind Konstruktionen die von Handwerkern selbst hergestellt werden können im Moment gefragt. In Anlehnung an ein von R. Moritz und N. Sonk (Landschaftsökologie Moritz, 01731 Kreischa OT Brösgen) erdachtes Fassadenquartier aus Holzwolle-Leichtbauplatten (HWL-Platten sind Bauplatten, die aus langfaseriger Holzwolle und Bindemitteln

auf mineralischer Grundlage bestehen. Zum Einsatz kommen HWL-Platten als verputzbare Dämmplatten im Innen- und Außenbereich. Umgangssprachlich werden sie häufig als „Sauerkrautplatten“ bezeichnet.) wurden zwei jeweils aus zwei hintereinanderliegenden Kammern bestehende Fledermausquartiere bei der Sanierung und Erweiterung der Schule in Ahlbeck (Insel Usedom) in die Fassaden-

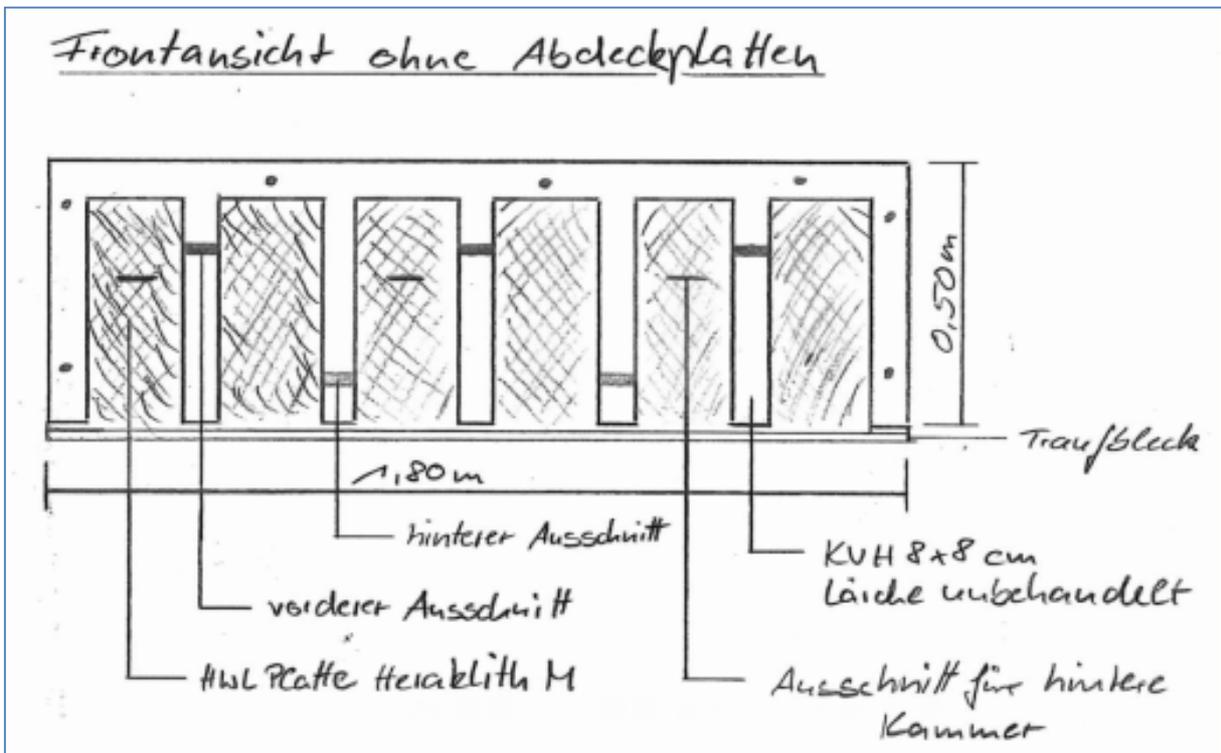
Abb. 5 Konstruktionsskizze des Bauhofes, Frontansicht ohne Abdeckung der vorderen Kammer.

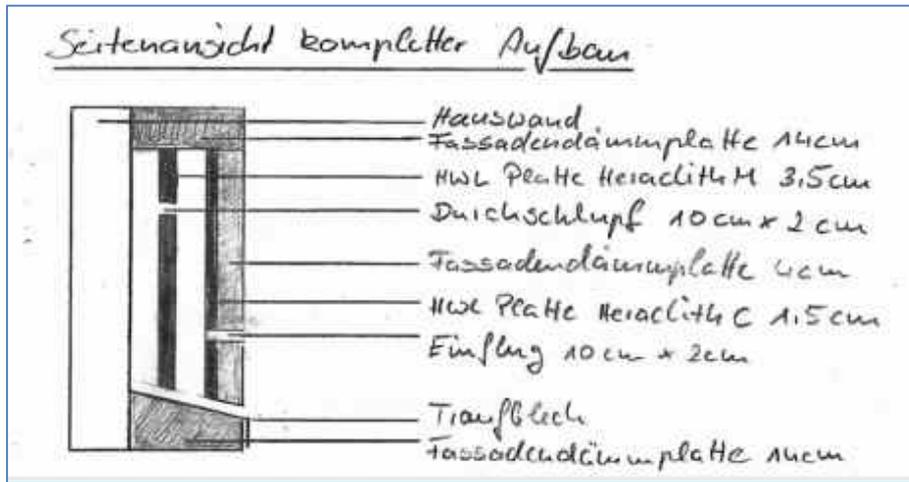
Abb. 6
Konstruktionsskizze des Bauhofes, Seitenansicht/Querschnitt.

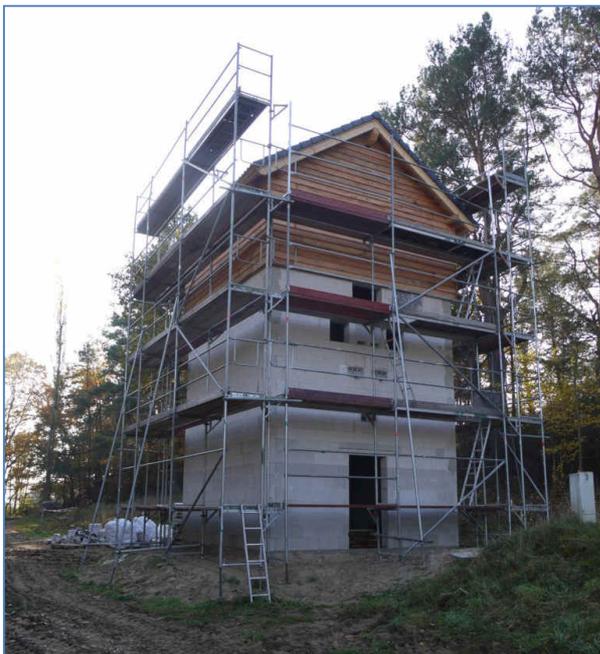
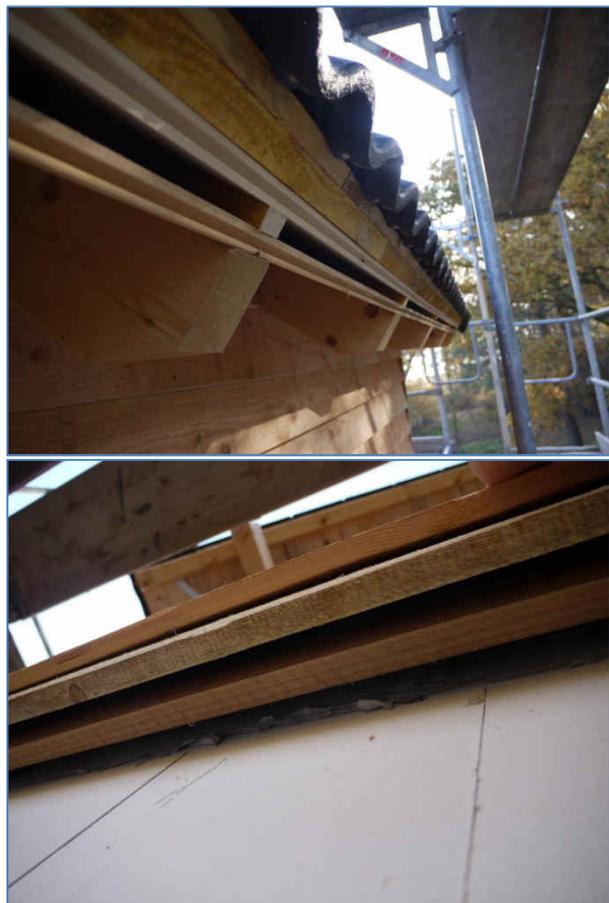
Abb. 1
Artenschutzhaus vor der Fertigstellung.

Abb. 2 rechts oben
Großflächiges Spaltenquartier in der Dachhaut.

Abb. 3 rechts unten
Doppelte umlaufende Wandverschalung.

Da man in den „exklusiven“ Neubauten jedoch keine Fledermausquartiere integrieren wollte, zu deren Errichtung wird zudem weitgehende Baufreiheit benötigt und, um die Vorkommen am Standort zu halten, sollte die kontinuierliche ökologische Funktion in Bezug auf die individuenreichen Gesellschaften gewahrt werden, wurden in 2018 gleich zwei Artenschutzhäuser errichtet, die bis zum Jahresende nahezu fertiggestellt werden konnten und zahlreiche Quartiermöglichkeiten aufweisen, um das Artenspektrum und die z. T. kopfstarken Kolonien aufzunehmen.

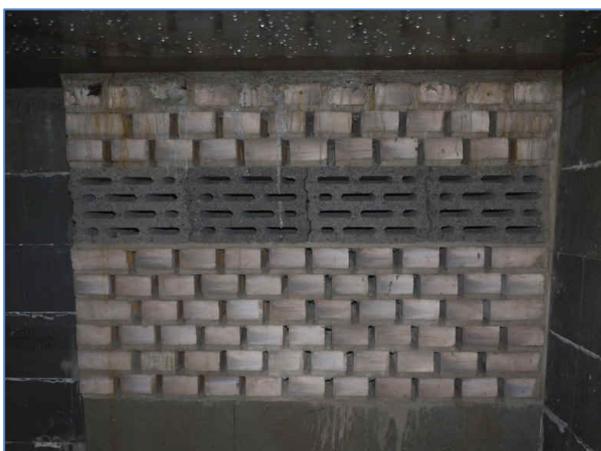
Abb. 3 Spaltenwand mit gut einsehbar eingebauten Hohlkammersteinen im Quartier Küchengarten.

angelegt, so dass Hangplätze für sicher mehrere Hundert Tiere vorhanden sind. Ein bizarrer Streit entbrannte um den Einbau von Hohlkammersteinen in Spaltenwänden (vgl. Abb. 3 und 4) und deren Bedeutung für die Funktionalität des Quartiers. Bei Untersuchungen in anderen Winterquartieren wurde bereits festgestellt, dass die angeschnittenen, senkrecht in Spaltenwänden eingebauten Hohlkammersteine, wie sie vom Biosphärenreservat für zwingend notwendig angesehen werden, nicht bevorzugt werden. Im Gegenteil und nur dies würde den Einbau der nur endoskopisch kontrollierbaren Steine rechtfertigen.

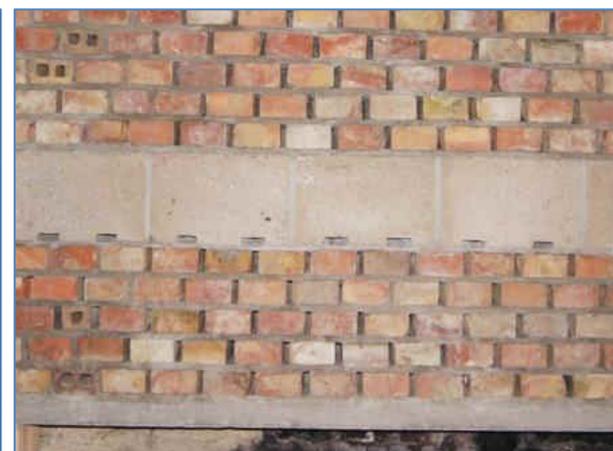
Abb. 4 Spaltenwand mit angeschnittenen nur endoskopisch einsehbare Hohlkammersteine.

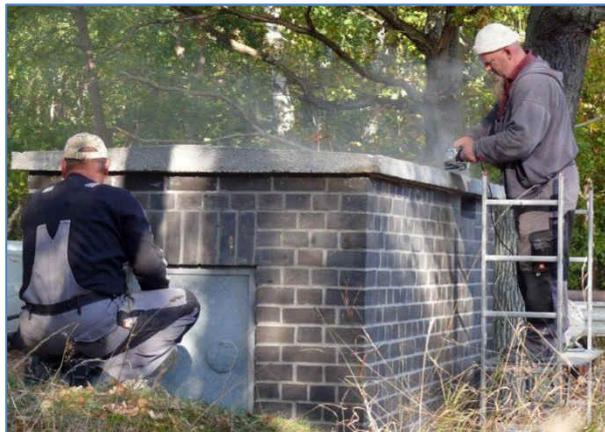
Foto 1 Einflughauses für Fledermäuse zur Kelleranlage der alten Hauptwache Peenemünde (© Bundesforstbetrieb Vorpommern-Strelitz/Uwe Wobser).

Peenemünde. „Gleich drei Fliegen wurden sprichwörtlich auf der DBU-Naturerbfläche Peenemünde mit einer Klappe geschlagen“, erläutert Prof. Dr. Werner Wahnhoff, fachlicher Leiter des DBU Naturerbes, den Neubau eines Einflughauses für Fledermäuse zum Keller unterhalb der Ruine der alten Hauptwache Peenemünde. Das bedeutsame Winterquartier (Anm. d. Red.: u. a. Großes Mausohr und Teichfledermaus) können Fledermäuse nun durch speziell gestaltete Einflugöffnungen des

schlichten und dem Landschaftsbild angepassten Gebäudes erreichen. Die ursprüngliche bodentiefe Kelleröffnung, die sowohl den ehemaligen Fledermauseinflug als auch eine Gefahrenquelle für Besucher und Kleintiere darstellte, wurde verschlossen. So kommt das DBU Naturerbe drei Zielsetzungen nach: der Verkehrssicherungspflicht, dem Denkmal- sowie dem Artenschutz. „Das konnte vor allem durch die vorbildliche Zusammenarbeit von örtlichen Denkmal- und Natur-

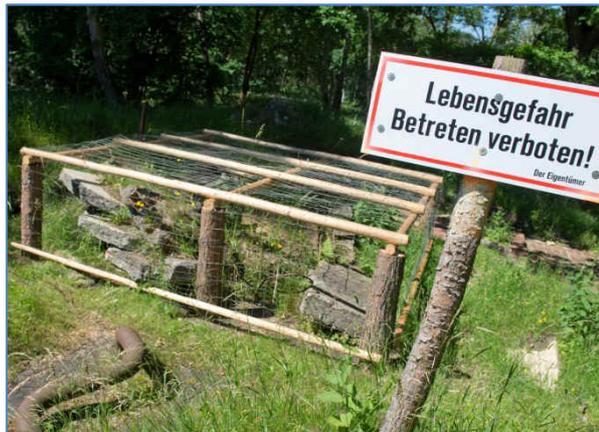
Foto 2 Frühere Verkehrssicherung des Kellerzugangs, der das illegale Betreten und somit Störungen nicht verhinderte und als Fledermauseinflug wenig geeignet war.

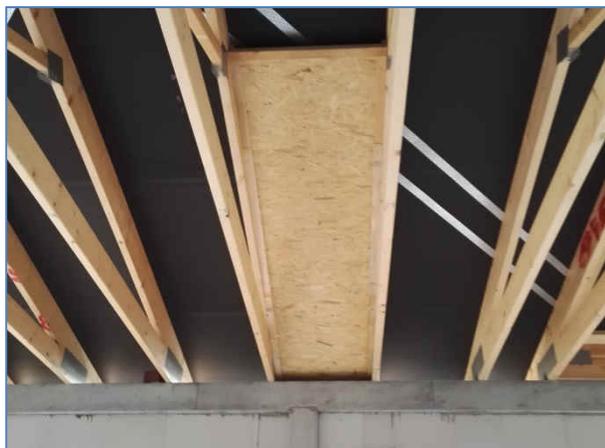
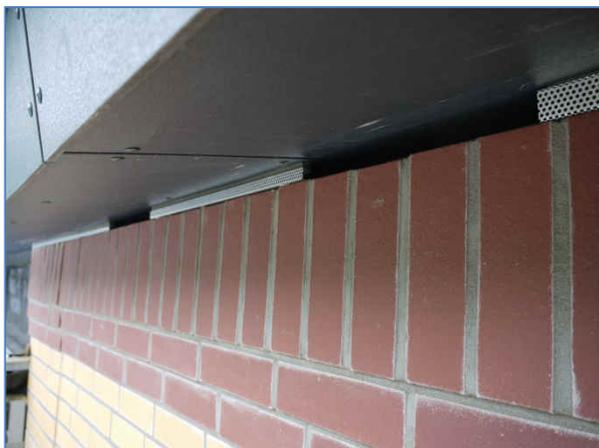
Foto 1 und 2 Zwischen den Dachbindern des Erweiterungsneubaus der Sportschule Zinnowitz wurden Quartierkästen integriert, die über einen Spalt direkt unter dem Traufkasten zu erreichen sind.

Beim Erweiterungsneubau der Sportschule Zinnowitz wurden Ersatzquartiere u. a. zwischen den Dachbindern angelegt, die über einen Spalt direkt unterhalb des Traufkastens zu erreichen sind.

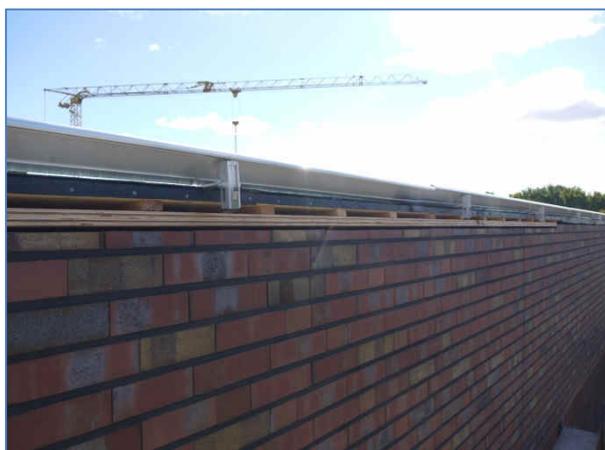
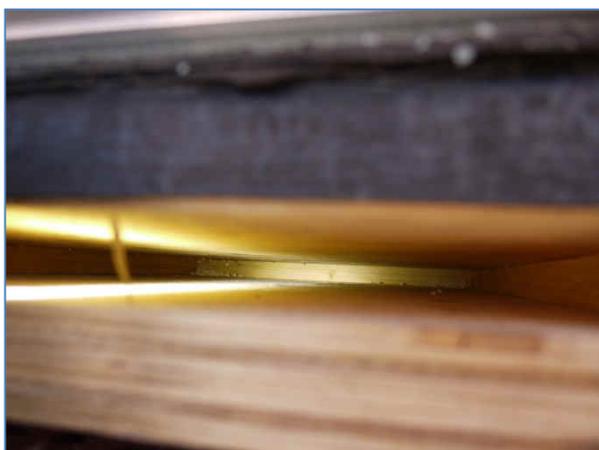
Foto 3 und 4 Unter der Attikaabdeckung wurden beim Neubau des Hauptzollamtes auf dem Dänholm (Stralsund) mehrere Ersatzquartiere angelegt, die nach Abschluss der Baumaßnahme nicht mehr sichtbar sind.

Beim Neubau des Hauptzollamtes auf dem Dänholm wurden Ersatzquartiere unter der Attikaabdeckung integriert, die nach Abschluss der Baumaßnahme nicht mehr sichtbar sind und dem Quartier des abgebrochenen Bestandsgebäudes weitgehend entsprechen.

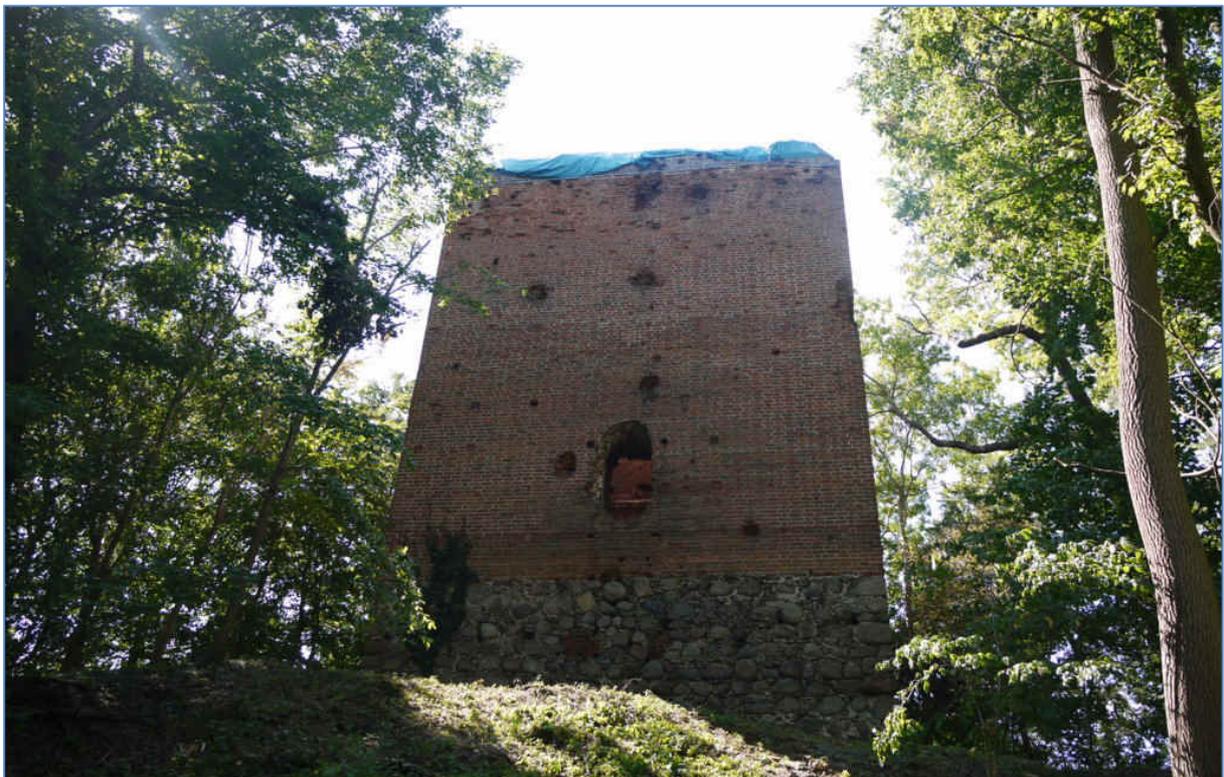
Foto 4 Fangelturm Nehringen mit gesicherter Mauerkrone.

Mauerkrone wurde nach dem Entfernen des Bewuchses und dem Abtragen von losen Ziegeln mit einer Plane abgedeckt und mit einem grobmaschigen Netz gesichert, dass dabei an den Seiten einige Quartierbereiche überdeckt wurden ließ sich nicht

vermeiden. Der Einschluss von Fledermäusen wurde durch die Verwendung eines grobmaschigen Netzes jedoch ausgeschlossen. Die Quartiere können in diesem Bereich sogar weiter angefliegen werden.
